Kihorgonyzott rendszerű acélszerkezetű víztornyok /Hidroglóbusz/

HIGYED K. & TÁRSA KFT.

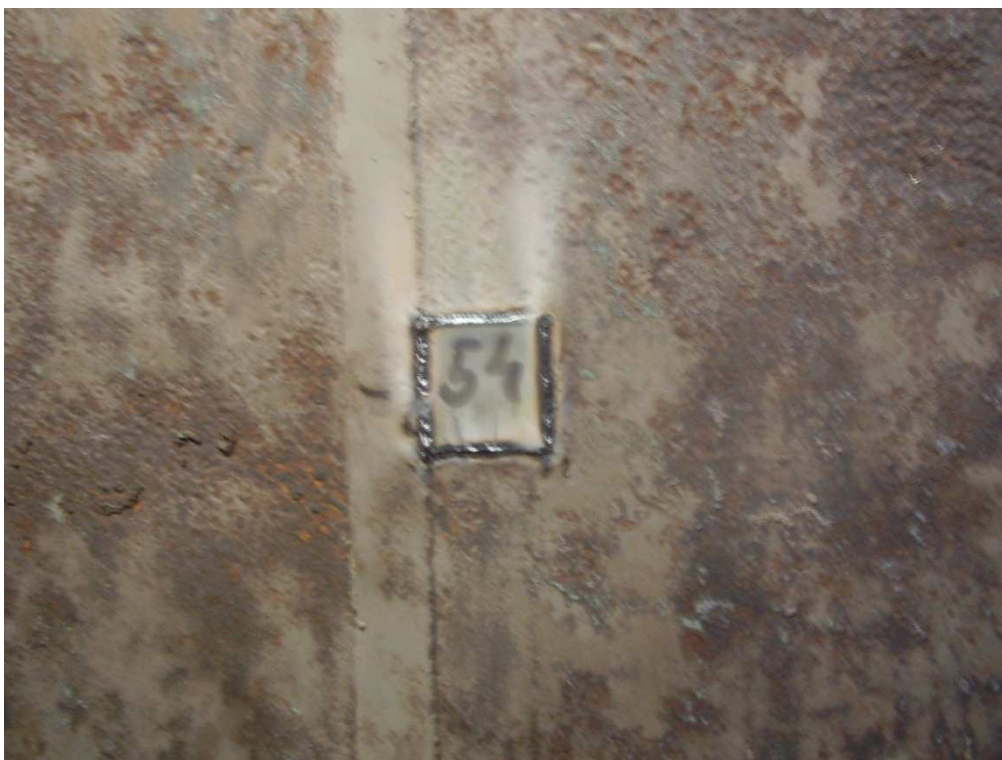
lakatos javítás a víztérben

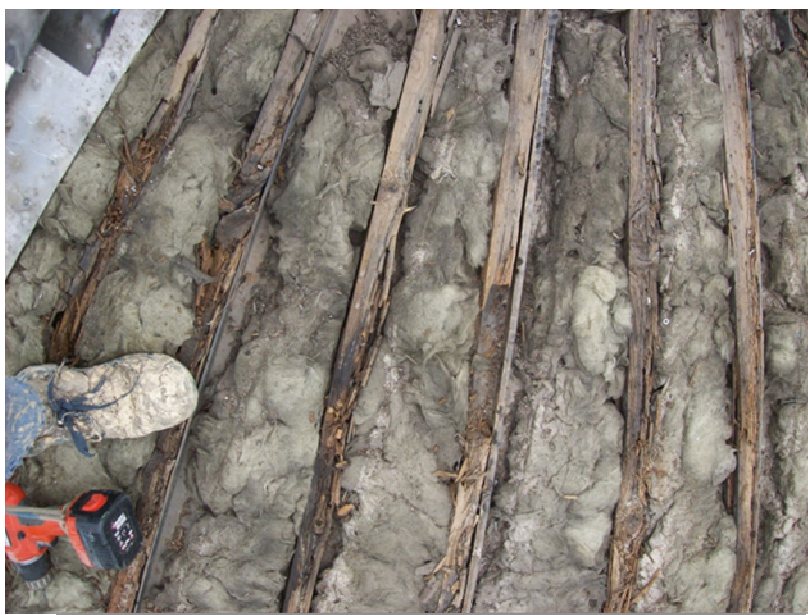
A lemezburkolat legjellemzőbb meghibásodása a lemezek meglazulása, amit jellemzően különböző időjárási események idéznek elő. A laza lemezek miatt a csapadékvíz bejuthat a szigetelés alá, károsítva ezzel a hőszigetelést, a párnafákat, valamint magát az acéltartályt.

Korhadt párnafák, és előregedett hőszigetelés

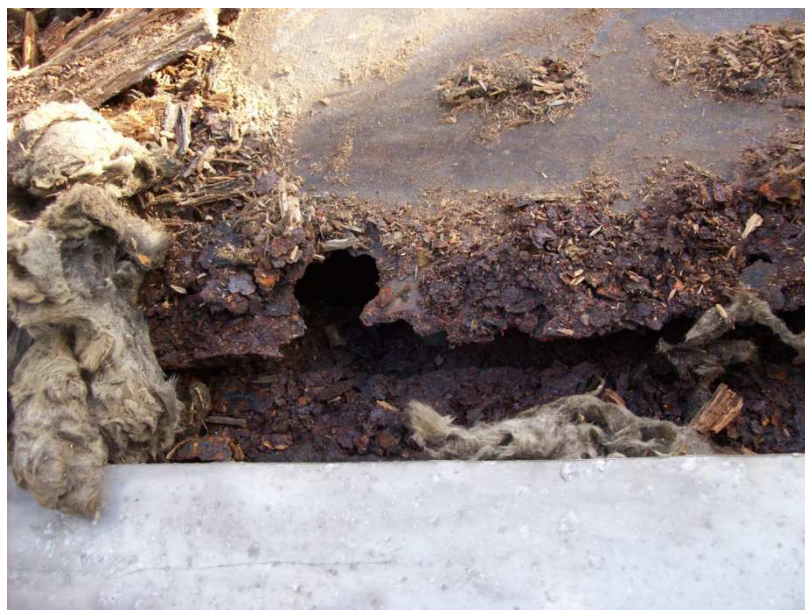
Az acéltartály külső felületének korrodálódása

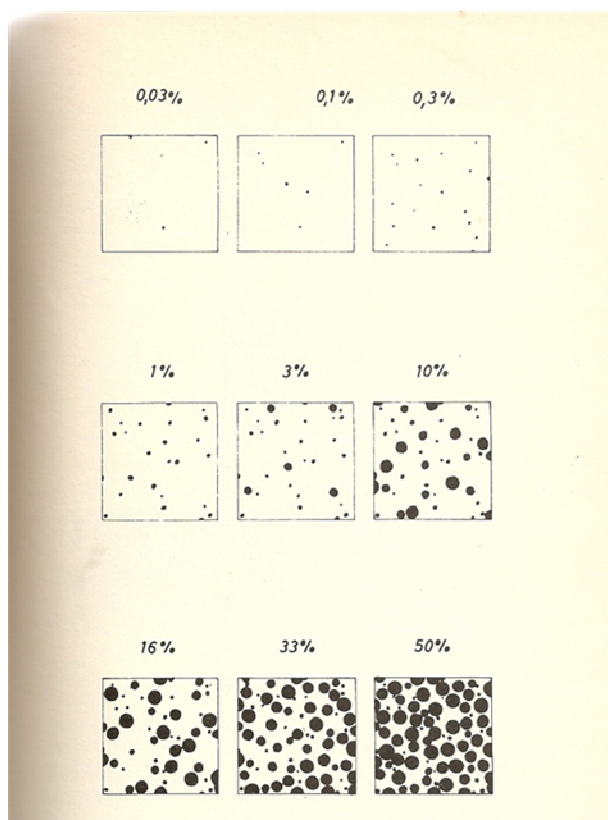
A száron keletkező korróziós nyomok mértéke százalékban kifejezhető. Különböző mértékű korrodálódási mértékek, eltérő beavatkozást igényelnek.

Korróziós hibaszázalék becslését segítő ábra

Ha a felület korrodálódása 3% feletti, a foltszerű javítás nem megoldható, így a teljes felület felújítása ajánlott. Akárcsak a víztér esetében, a szár külső és belső felület előkészítése is szemcseszórással kell megtörténjen, a fémtiszta felület elérésének érdekében. A fémtiszta felületre alapozó, közbenső, majd fedő felület kerül.

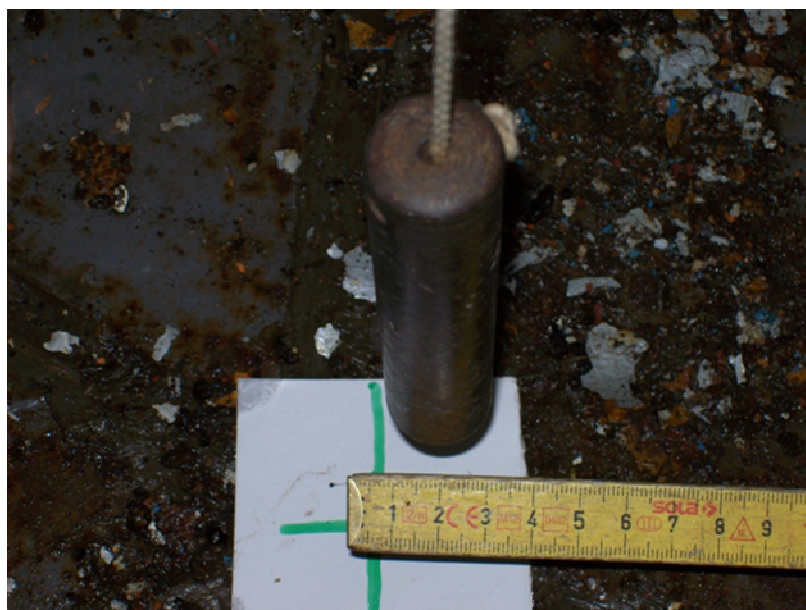
A kihorgonyzó kötélzet leggyakoribb meghibásodása a szemmel is jól látható korrodálódás, valamint a kötélzet túlfeszítettsége, vagy éppenséggel túlzott lazítása. A korrodálódás mértékét és a csavarok szabad mozgását a feszítőművön is vizsgálni kell. Ezen szerkezetek élettartalma időszakos karbantartással /zsírzás/ megnövelhető. A torony függőleges helyzetbe állítás a szemközti kötelek lazításával, feszítésével történik. A toronytörzsbe lógatott függővel ellenőrizhetjük a függőleges helyzetet.

Függő

ellenőrzés
